ザップ
エネZAP

2018年12月 第5号

屋根のお悩み解決！今から考える 屋根補修 & 省エネ対策

屋根対策を通して建屋の延命化を実現させています!

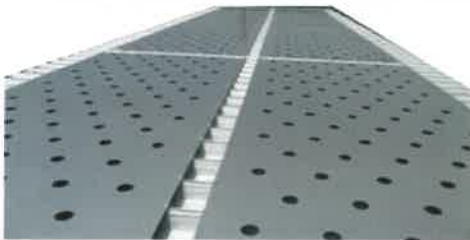
日陰シート設置で保温&遮熱

- ・日陰を創るシートを屋根に設置
- ・屋根との空間が冬場には断熱の役割を担う

《日陰シート》 夏場の暑さ対策&冬場の断熱を実現させています!

夏場は日陰になっている為、屋根の温度が40℃付近で落ち着きました。また、冬はシートと屋根の間にできる空気層が断熱の役割を担い、工場内が温くなりました。

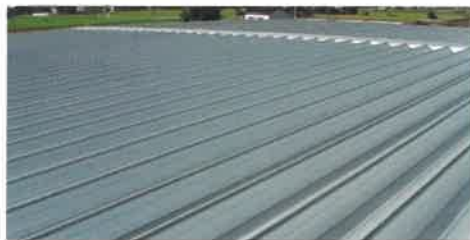
屋根補修の定番“カバー工法”

- ・新たな鋼板を屋根に設置し雨漏り防止&補強を実現
- ・屋根間の空間が断熱役割を担う

《カバー工法》 新たな屋根をかぶせることで雨漏れ対策&断熱を実現!

現状のスレート屋根の上に、新たな屋根を被せるカバー工法を活用しました。雨漏りが収まっただけではなく、屋根の間にある空気層が断熱をしてくれて、冬場は工場内が温くなりました。

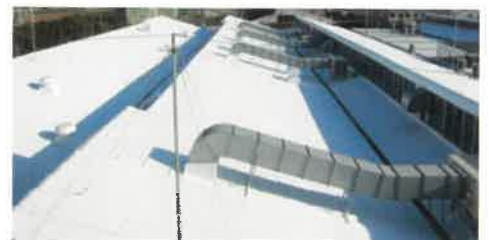
長寿命型吹付式遮断熱塗料

- ・断熱層&遮熱層を持つ吹付け塗料による工法
- ・雨漏れ防止&断熱&遮熱効果

《吹付式遮断熱塗料》 雨漏れを防ぎ、断熱と遮熱を実現!

無機質の断熱層をもつ遮断熱塗装を実施しました。劣化してもトップコートのみ塗り替えで済む為、長期間においてメンテナンスが少なく済むことが導入の決定要因になりました。

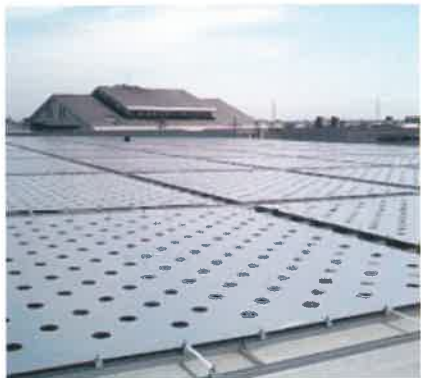
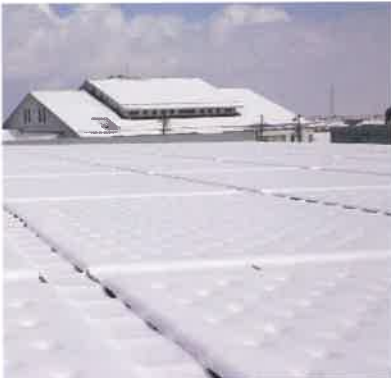
《施工前》

折半屋根でしたので、屋根そのものが夏は60℃、冬は雪の温度になっていました。

《施工後》

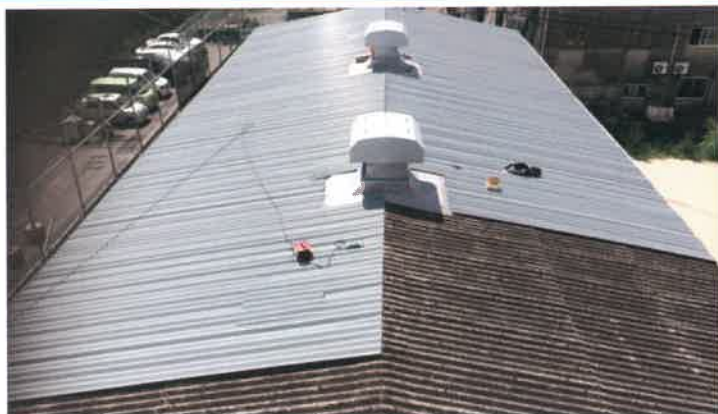
《施工前》

屋根からの雨漏りが気になっていました。雨漏り補修も対応しきれず、対策の方法を検討していました。

《施工後》

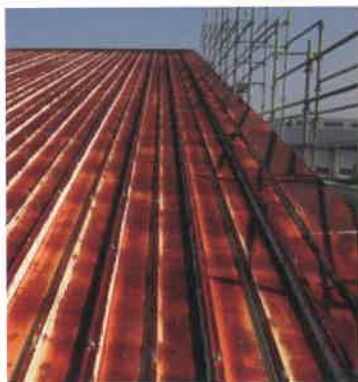
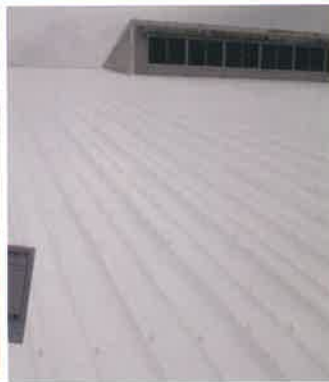
《施工前》

屋根の経年劣化が進んでいました。熱対策もしたいと考えていましたが、遮熱塗料の寿命は7~8年と聞いており、短いと感じていました。

《施工後》
